RAPPORT D'ENQUÊTE AÉRONAUTIQUE A17W0172

Perte de maîtrise et collision avec le relief

Springbank Air Training College
Piper PA-34-200T Seneca II (C-GCCM)
Aéroport de Calgary/Springbank (Alberta),
0,8 nm S
26 octobre 2017

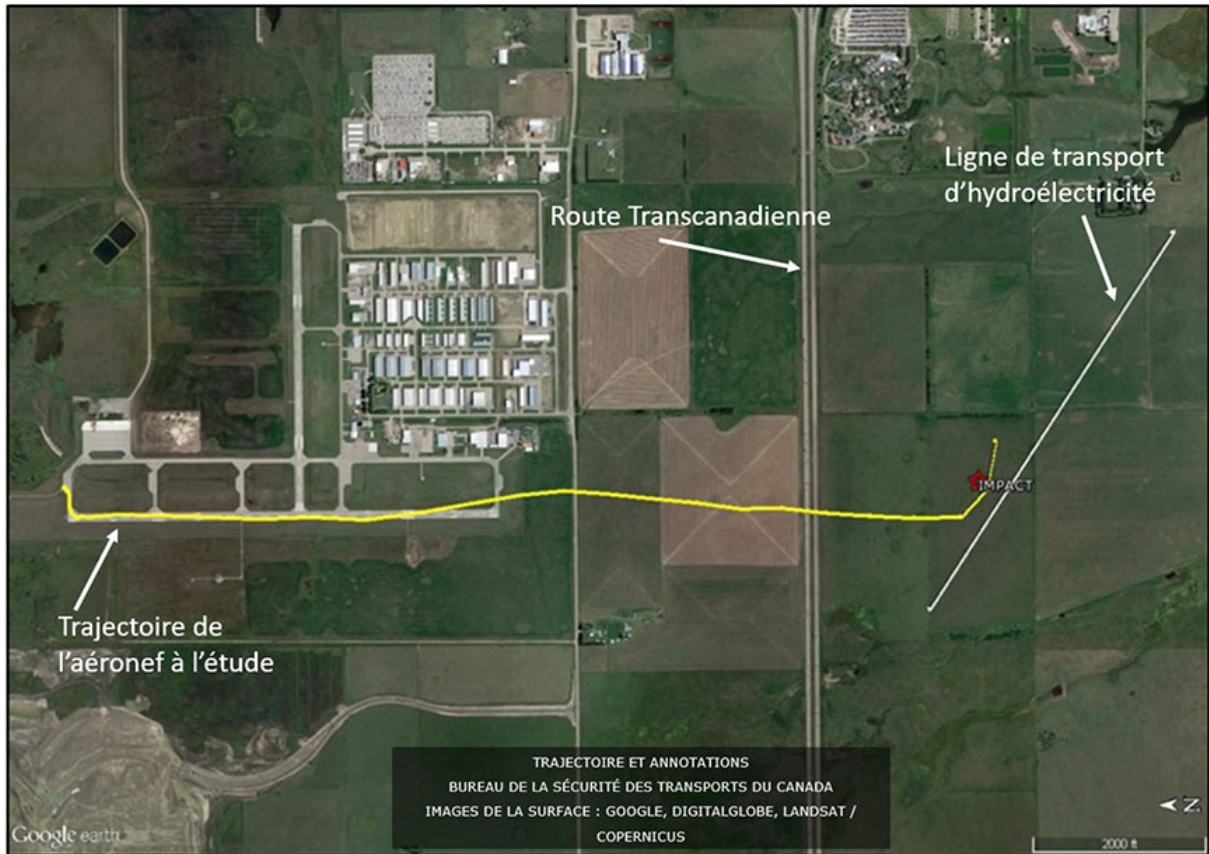
L'aéronef a alors amorcé un virage serré descendant incliné à gauche, à environ 300 pieds au nord de lignes de transport d'hydroélectricité allant d'est en ouest. La vitesse anémométrique estimée a diminué à quelque 65 KCAS lorsque l'aéronef se trouvait à une altitude approximative de 100 pieds AGL (figure 1 et figure 2).

Figure 1. Représentation en plan de la trajectoire de vol de l'aéronef à l'étude à partir de données du système de multilatération à couverture étendue de NAV CANADA (Source des images de la surface : Google Earth, DigitalGlobe et Landsat/Copernicus, avec annotations du BST)

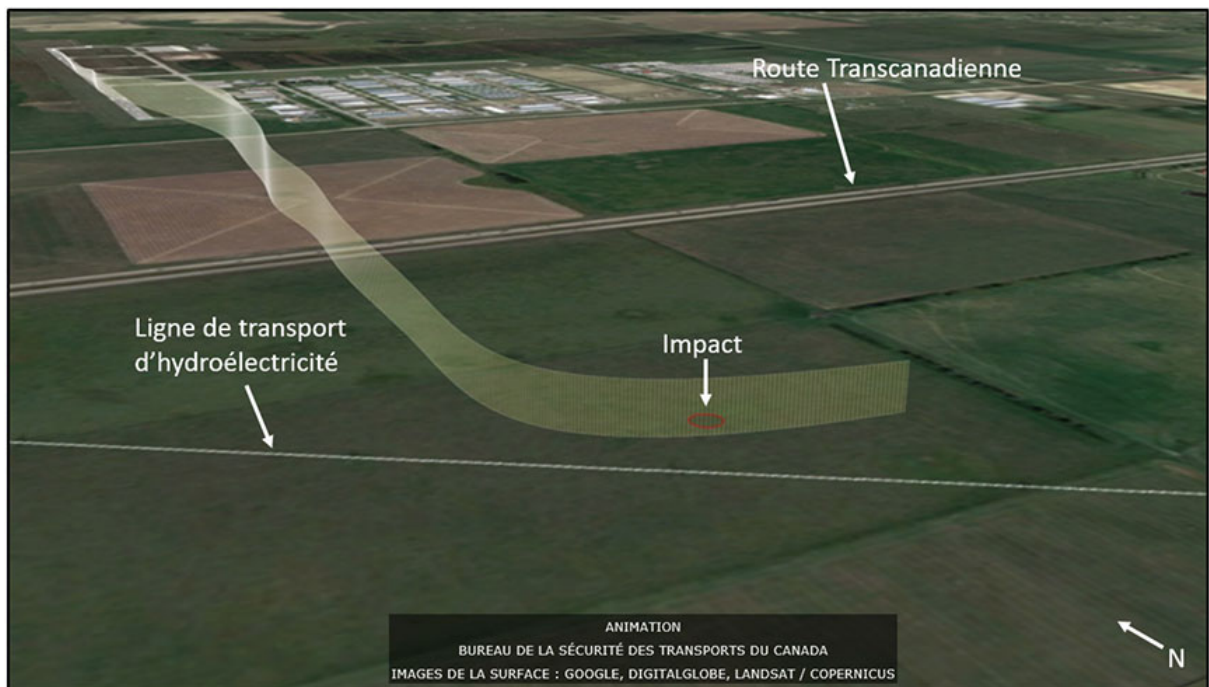
Figure 2. Trajectoire de vol de l'aéronef à l'étude : saisie d'écran d'une animation par le Laboratoire d'ingénierie du BST des données lissées du système de multilatération à couverture étendue – vue vers le nord-est (Sources des images de la surface : Google, DigitalGlobe et Landsat/Copernicus, avec annotations du BST)

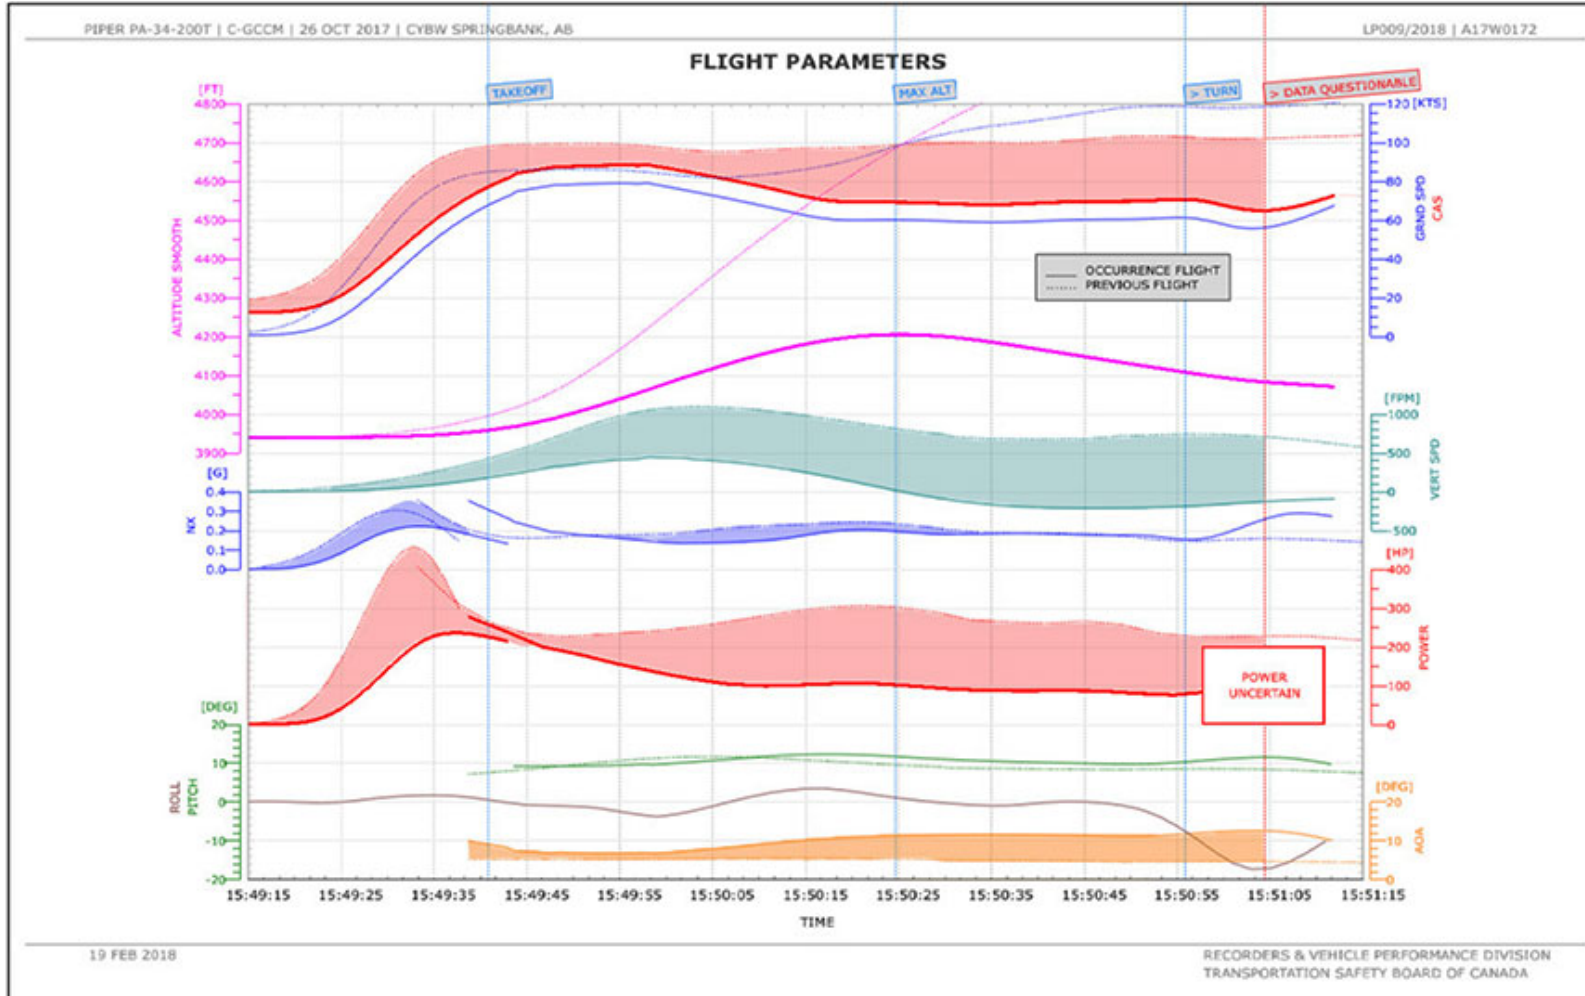
Annexe A – Comparaison des données de vol

Une comparaison du décollage en cause au décollage du vol antérieur (21 octobre) indique une importante différence de performance. La vitesse anémométrique durant la montée initiale pour le vol antérieur était supérieure d'environ 25 % à celle du vol à l'étude (100 KCAS comparativement à 80 KCAS) et elle s'est maintenue, tandis que durant le vol à l'étude, la vitesse a commencé à diminuer vers 70 KCAS.

Comparaison des paramètres de vol estimés de l'aéronef en cause fondés sur les données du système de multilatération à couverture étendue : le vol à l'étude est indiqué par une ligne pleine, et le vol précédent, par une ligne pointillée; la zone colorée montre la différence entre les deux.
