## Rapport d'enquête sur la sécurité du transport aérien A18O0153

### COLLISION AVEC LE RELIEF

Piper PA-28R-200, C-GDUM  
Aéroport de Brantford (Ontario)  
13 novembre 2018

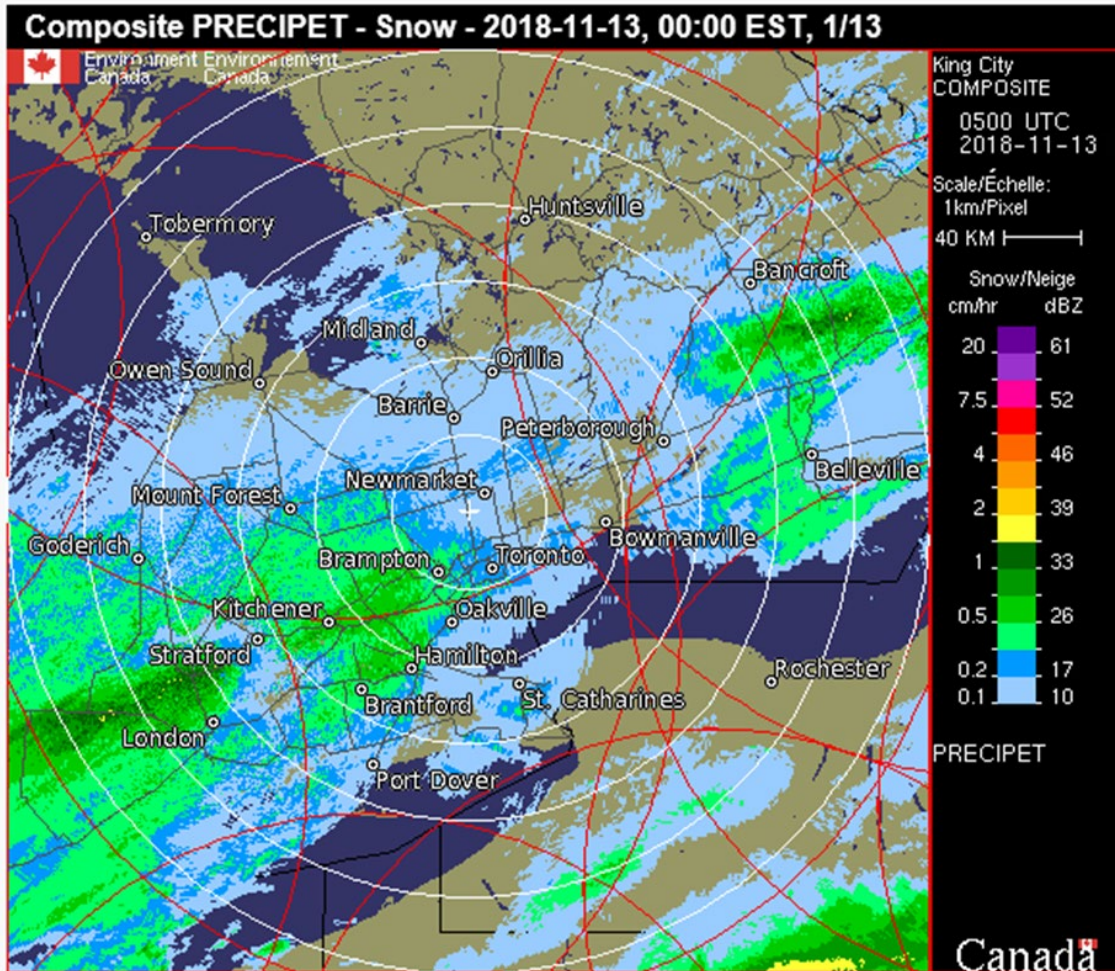
Les données historiques de radar météorologique (figure 1) font état de précipitations, soit de la pluie, soit de la neige faible à CZBA au moment du départ. Les messages d'observation météorologique régulière pour les 3 stations les plus proches faisaient état de visibilités réduites à aussi peu que 1 mille terrestre dans des averses de neige, des plafonds de nuages à 1900 pieds, des vents légers et des températures extérieures autour de 0 °C à la surface.

Des précipitations sous forme de pluie ou de neige ont aussi été enregistrées à l'ouest de CZBA, et on signalait une visibilité réduite tout le long de la route de CZBA à CYFD. Étant donné le niveau de congélation à la surface, des conditions givrantes en vol prévalaient dans cette zone de précipitations et dans les nuages dans ce secteur.

Figure 1. Image de radar météorologique montrant le système atmosphérique qui couvrait le sud-est de l'Ontario à peu près à l'heure du départ de CZBA (Source : Environnement et Changement climatique Canada)
