Rapport d'enquête sur la sécurité du transport aérien A1900103

AMERRISSAGE AVEC TRAIN SORTI

Cessna A185E (sur flotteurs amphibies)
immatriculé à titre d'aéronef privé, C-GBUI
Upper Raft Lake (Ontario)
4 août 2019

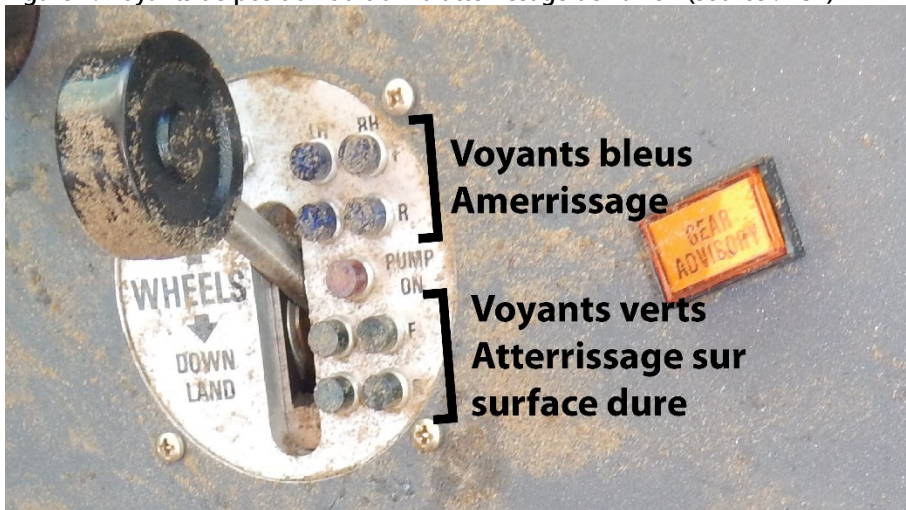
L'avion comprenait 8 voyants indépendants de position de train d'atterrissage (figure 2) divisés en 2 groupes : 4 voyants bleus pour un amerrissage et 4 voyants verts pour un atterrissage sur surface dure. Normalement, chaque voyant des 2 groupes de couleur est associé à une des 4 roues du train d'atterrissage : les 2 du haut pour le train d'atterrissage avant et les 2 du bas pour le train d'atterrissage principal. Les voyants bleus s'illuminent pour indiquer que le train d'atterrissage est remonté pour un amerrissage, et les voyants verts s'illuminent pour indiquer que le train d'atterrissage est descendu pour un atterrissage sur une surface dure.

Figure 2. Voyants de position du train d'atterrissage de l'avion (source : BST)
